# 中晨宏远建设有限公司“2018.12.13”较大 施工坍塌事故调查报告

2018年12月13日上午9时30分左右，中晨宏远工程建设有限公司在淮南市田家庵区桂苑北村小区燃气管道安装施工过程中，引起围墙倒塌，造成1人当场死亡，2人经送医院抢救无效死亡，1人受伤。事故造成直接经济损失约400万元。

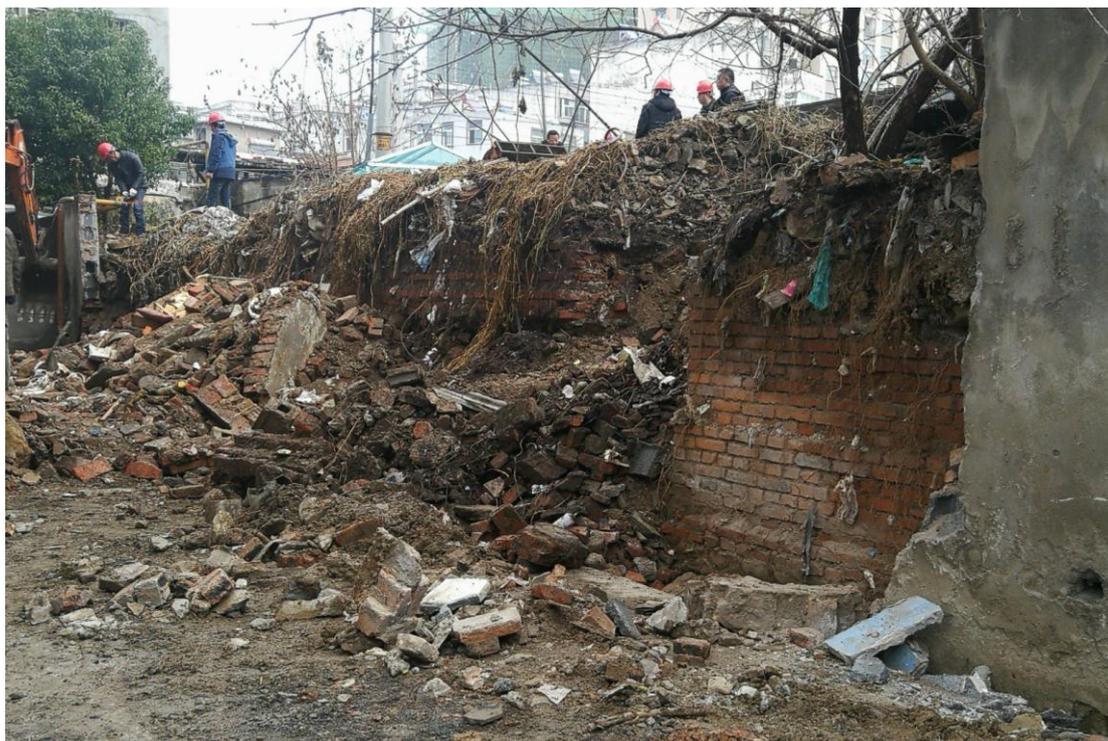
事故现场位于田家庵区洞山街道桂苑北村 43 号楼东侧围墙附近。该段围墙总长约 27.4 m，坍塌部分约 15.7m（见照片 1），围墙呈南北走向，围墙地面东高西低。坍塌区域围墙西侧为小区内混凝土室外地坪（见照片 2），东侧堆放有建筑、生活垃圾堆以及菜地（见照片 3）；坍塌区域围墙东西两侧地面高差较大，实测围墙高度约（2400-2680）mm（西侧小区内室外地坪到围墙顶面的高度），东侧建筑垃圾顶面距围墙顶面高度约为（380-600）mm，围墙高差约在（1800-2300）mm 之间。

照片 1：围墙坍塌区段

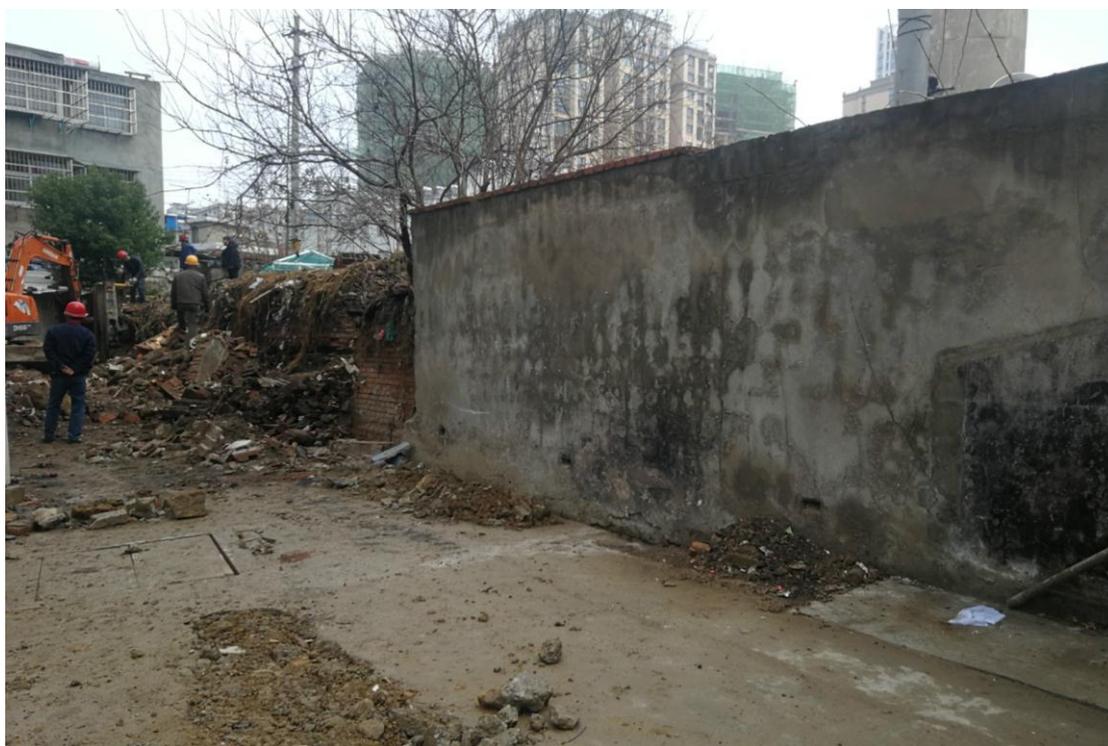
照片 2：围墙西侧小区内室外地坪

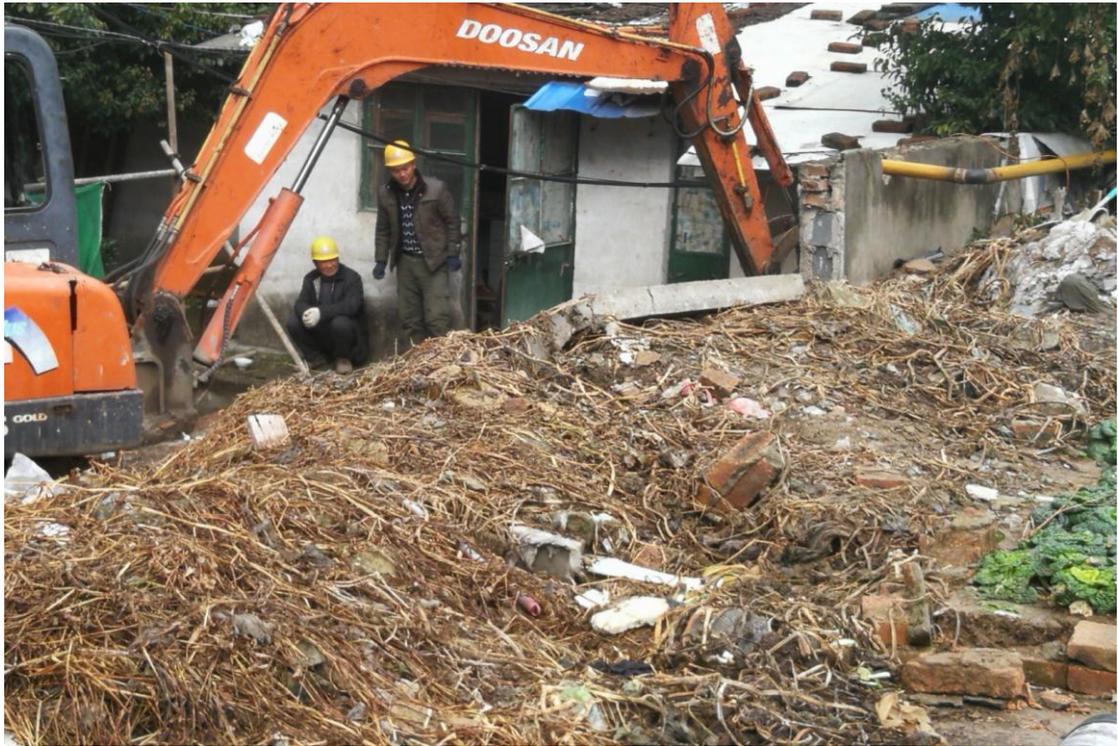
（1）桂苑北村小区围墙为自承重墙，因长期堆放杂物成为挡土墙，改变了受力模式及使用功能，导致围墙结构承载能力不足；

照片 3：围墙东侧垃圾、菜地

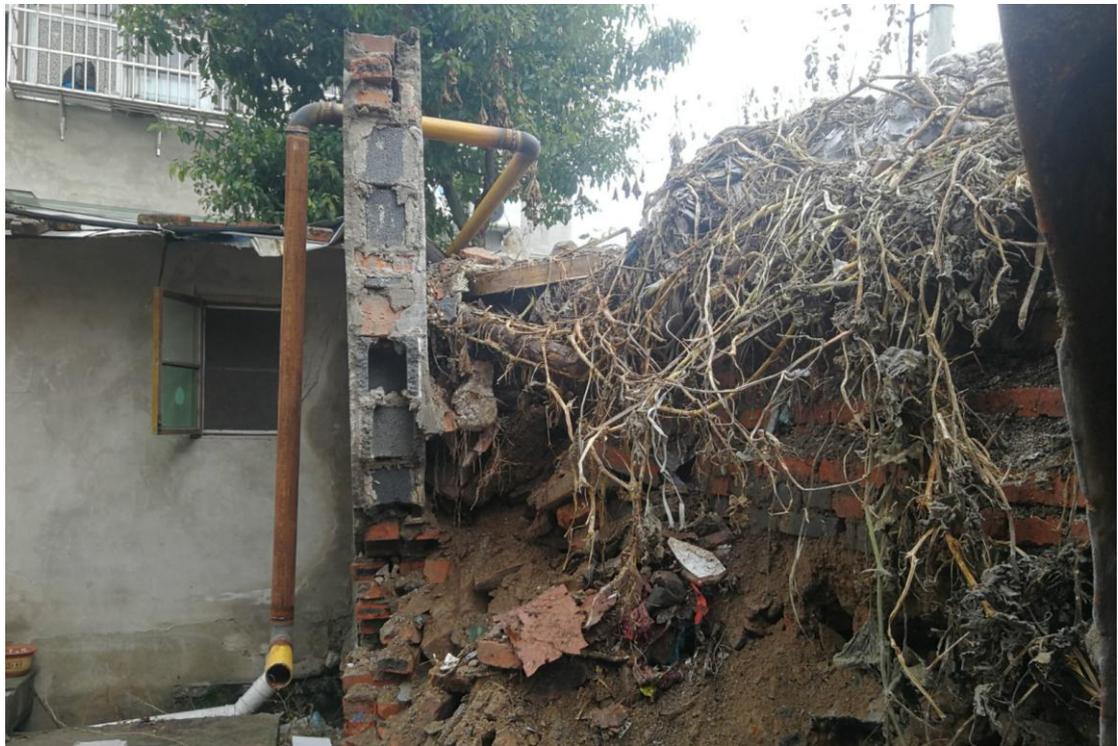
坍塌围墙东侧有烧结粘土砖砌筑的矮墙（见照片 4、5），坍塌围墙与矮墙间空隙宽度约（170-800）mm，空隙内为建筑、生活垃圾（见照片 6、7）；实测北段矮墙基础底面距坍塌围墙西侧小区室外地坪上部约 1250 mm，南段矮墙基础底面距坍塌围墙西侧小区地坪上部约 150 mm。

照片 4：围墙及围墙外矮墙（北段）

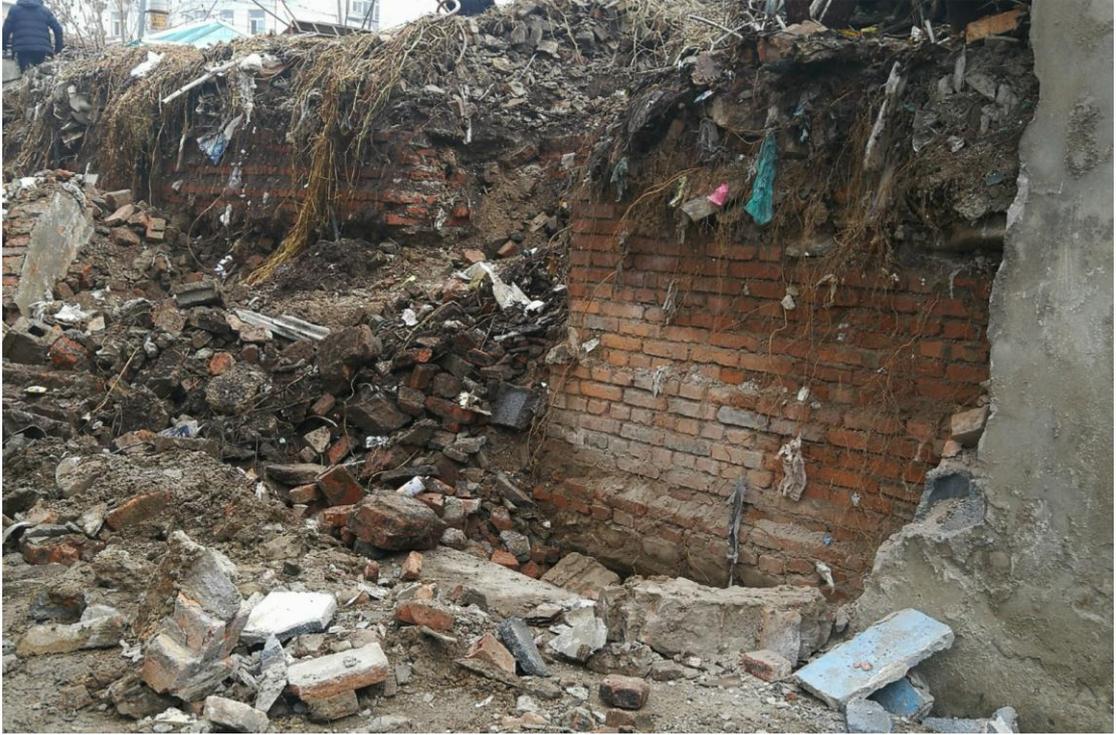
照片 5：围墙及围墙外矮墙（南段）

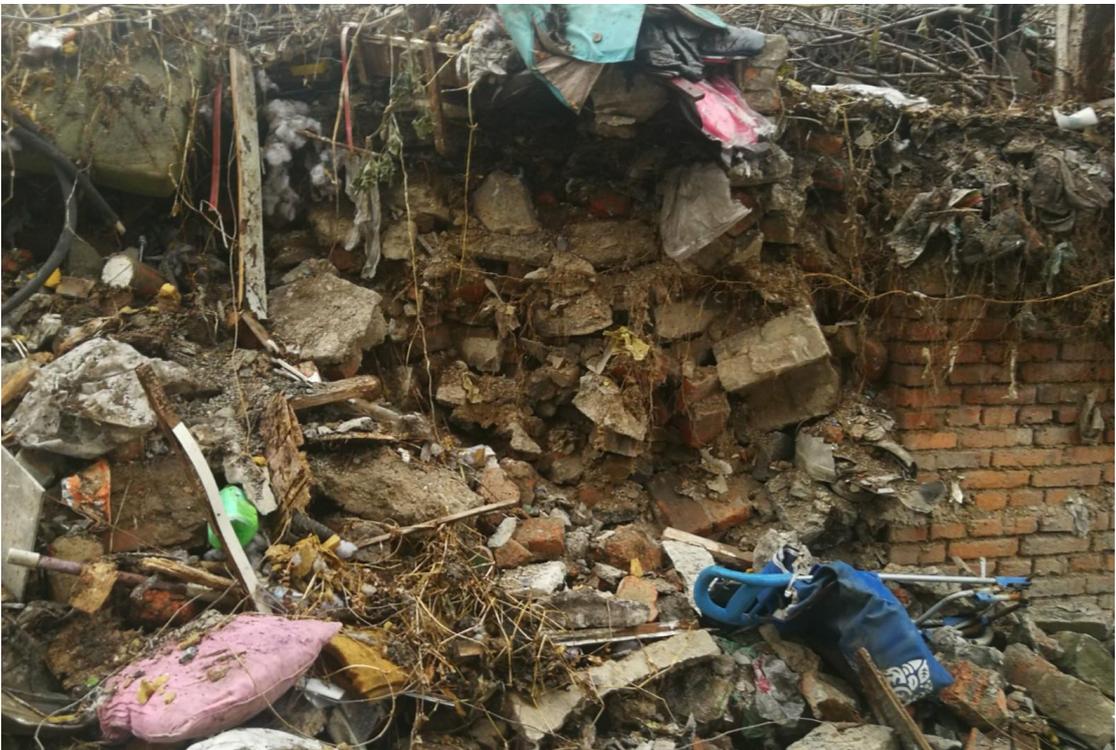
照片 6：坍塌围墙与墙外矮墙间垃圾

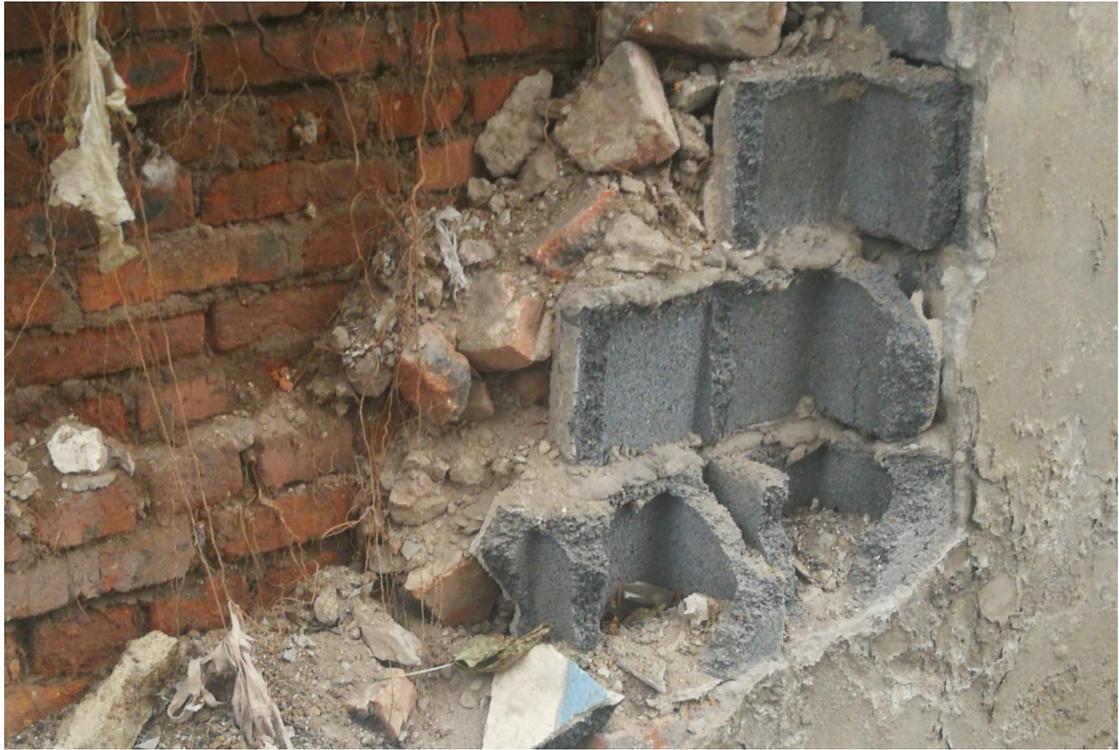
照片 7：坍塌围墙与墙外矮墙间垃圾

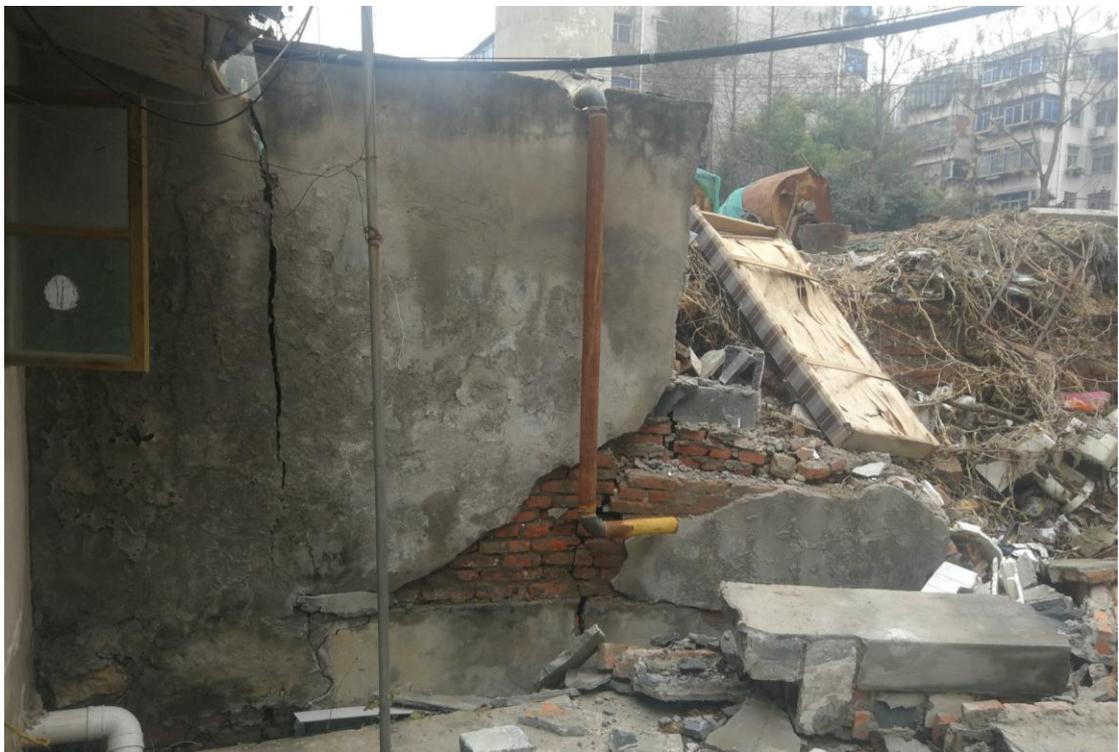
经现场勘察，事故围墙向西侧开挖沟渠方向（小区内）坍塌，与坍塌墙段相邻的北端围墙断裂未坍塌（该段围墙部位有燃气管道，见照片 8），与坍塌墙段相邻的南端围墙未见

照片 8：北段围墙断裂未坍塌

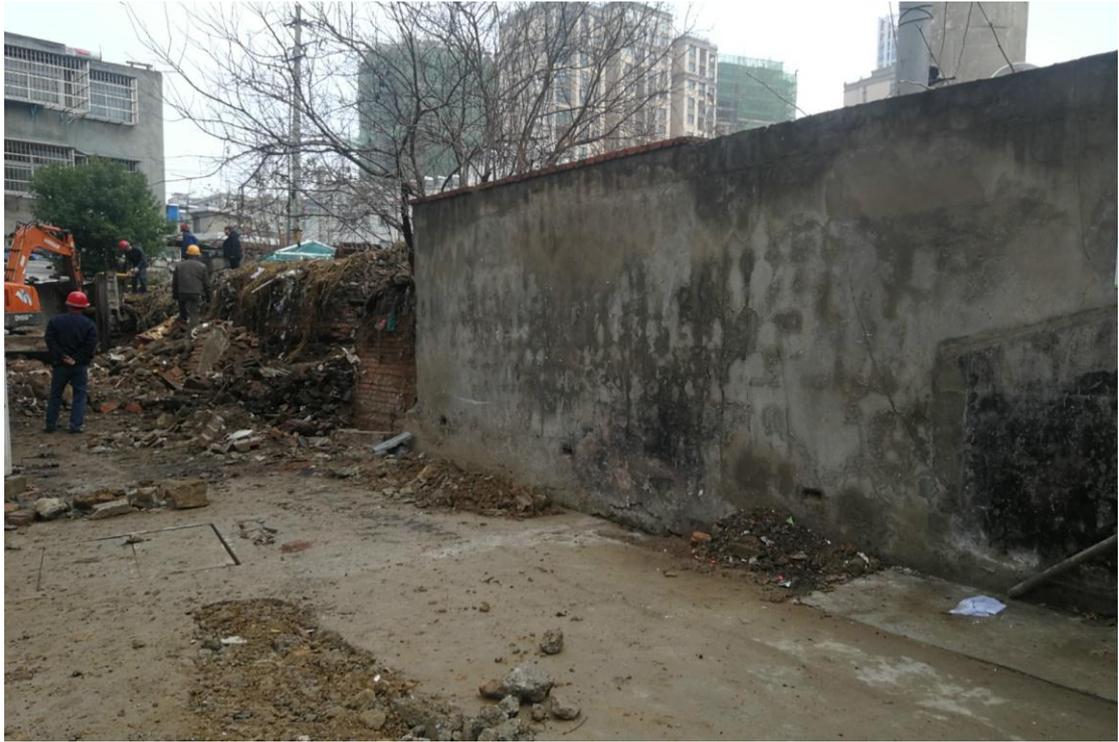
照片 9：南段围墙未见明显断裂、倾斜等破坏现象

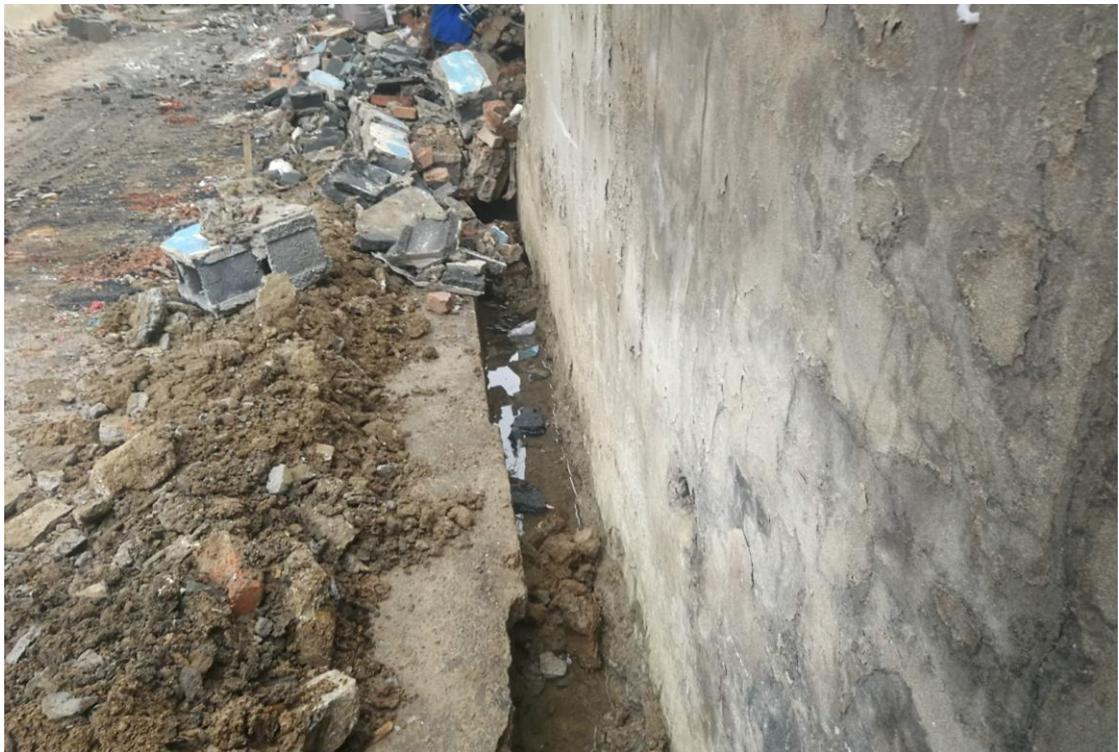
坍塌段围墙根部沟渠的开挖深度及宽度大于南段现存基本完好围墙段根部沟渠。开挖沟渠位于围墙西侧（小区内）根部原为排水沟槽；南端未坍塌围墙根部沟槽内存在向下及向围墙底部开挖的痕迹（见照片 10），实测排水沟原有深度约为 150 mm，此次燃气管道施工继续向下开挖深度约为 170 mm，开挖深度已超出围墙根部埋深；坍塌围墙部位开挖沟渠已被墙体及建筑垃圾掩盖、破坏，沟渠开挖情况未能量测。

照片 10：围墙根部沟槽开挖

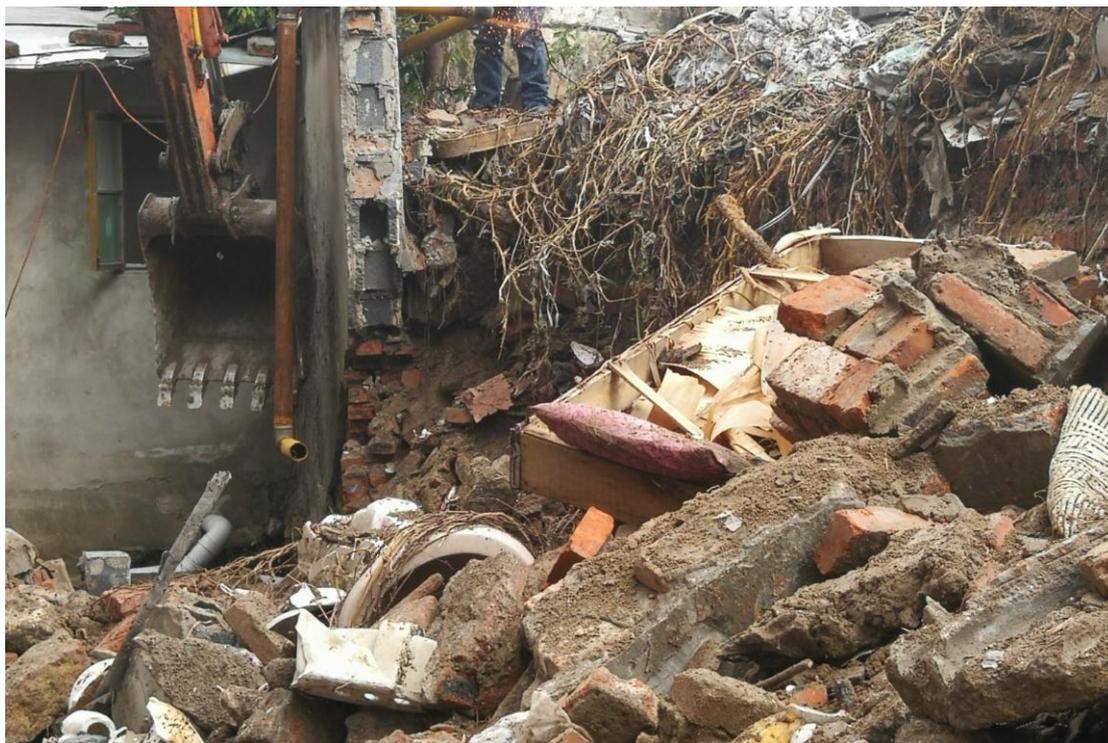
现场对坍塌墙体两端进行开挖，墙下未见设置砖、石、混凝土扩展基础。南北两端未坍塌部分围墙底部墙体采用烧结粘土砖砌筑，墙厚约为 240 mm，上部墙体采用普通混凝土小型空心砌块砌筑，墙厚约为 180 mm（见照片 11、12）。

照片 11：围墙底部烧结粘土砖、上部免烧空心砌块砌筑（坍塌围墙北端）

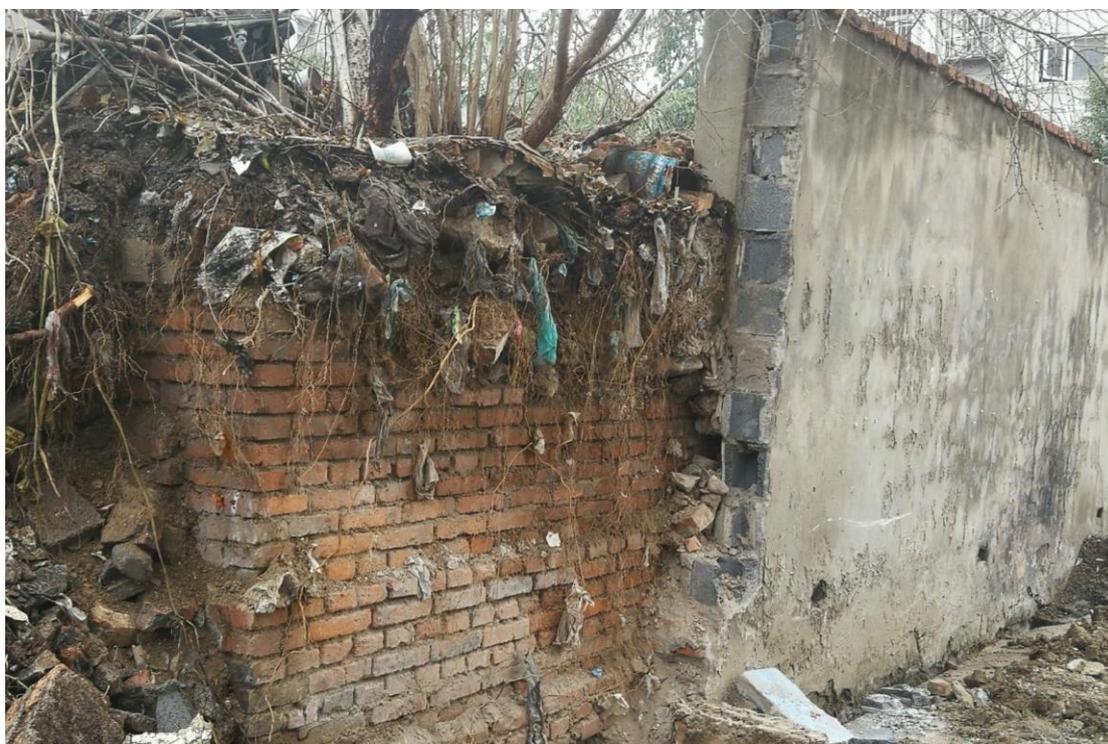
照片 12：围墙底部烧结粘土砖、上部免烧空心砌块砌筑（坍塌围墙南端）
