田家庵区万城广场地块周边道路及水系 改造工程“3.23”机械伤害事故调查报告

2019年3月23日15时许，田家庵区万城广场地块周边道路及水系改造工程项目施工现场发生一起机械伤害事故，造成1人死亡。事故造成直接经济损失约99万元。

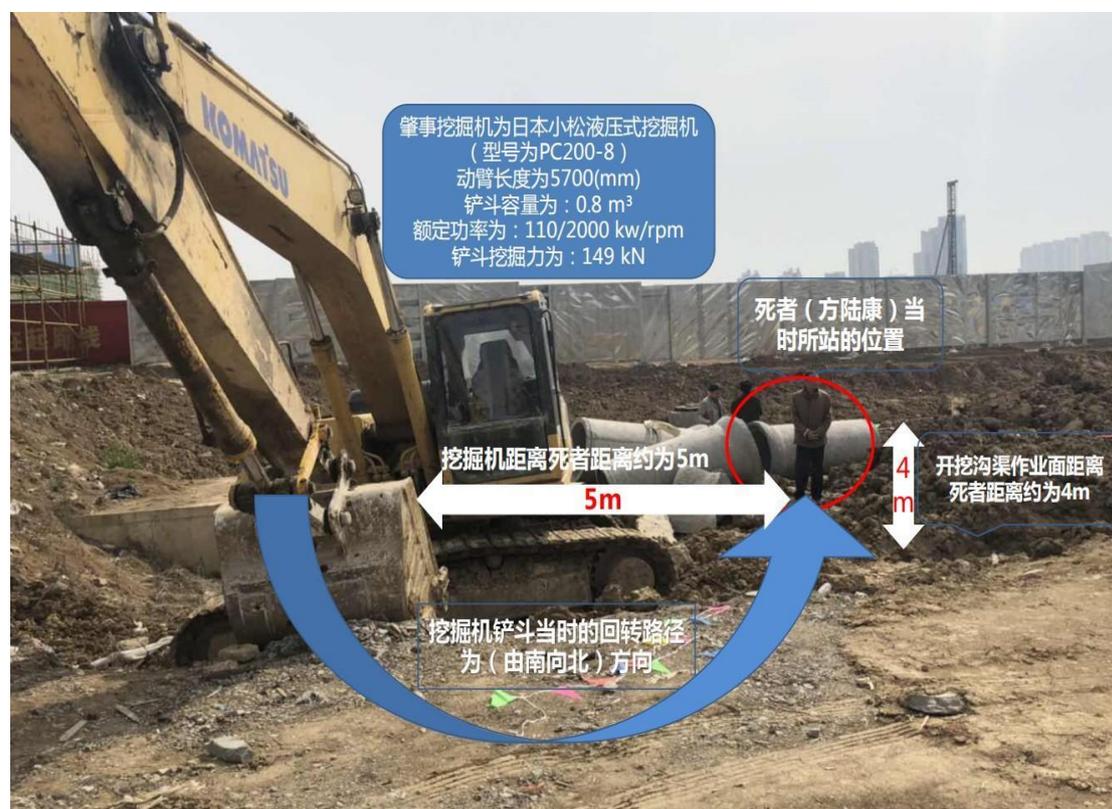
事故现场图

事故点位于万城广场周边惠利大道北段与平湖路交叉口东南角，开挖的沟渠沿惠利大道北段为南北走向，现场采用边开挖沟渠边吊装涵管方式进行作业。事发时，现场作业人员有 9 人：挖掘机驾驶员张强在挖掘机内操控机器；方陆康在挖掘机东南，给涵管系扎吊带，准备往挖掘机吊挂转运涵管，距挖掘机约 5 米；机械指挥员张希望在挖掘机南，面向南方帮忙扶测量卡尺，距挖掘机约 6 米；徐胜在挖掘机东南，面向东准备扶涵管下到沟渠，距挖掘机约 8 米；现场指挥员郑亮在挖掘机西南，面向东指挥调度施工，距挖掘机约 10 米；测量员王冰清在挖掘机南，面向北方测量，距挖掘机约 20 米；李勇华、程龙好、陈国光在测量员南侧砌沟渠井。

（一）事故发生经过：2019 年 3 月 23 日 15 时许，万城广场地块周边道路及水系改造工程项目正在施工，挖掘机驾驶员张强戴耳机作业，在挖好一段沟渠后，准备利用挖掘机吊运涵管至沟渠安装。方陆康在涵管上系好吊运带，准备让吊运带挂在挖掘机铲斗上吊运。张强操作挖掘机铲斗抬升，并以挖掘机为圆心从西侧快速向东南侧转动，快速转动的挖掘机铲斗击中方陆康头部左侧，方陆康被击倒在地，口部、耳部、鼻等向外出血。

（一）直接原因：挖掘机司机佩戴耳机作业，注意力分散，在未确认周边环境安全的情况下，进行挖掘机操作，不慎将挖掘机铲斗撞击到方陆康头部左侧致其死亡，是发生本次事故的直接原因。

（一）树军租赁要深刻汲取事故教训，加强对出租机械及机械操作人员的安全教育，坚决杜绝机械操作人员违章作业行为。要强化对机械操作人员的技能培训，提高技能水平，避免类似事故再次发生。

（二）市政公司要落实企业安全生产主体责任，加强安全生产管理工作。要全面核查公司人员情况，坚决杜绝人员顶岗现象。要强化对各项目部的安全考核，加强施工现场巡查、检查，督促施工人员佩戴安全防护设施，杜绝“三违”现象发生。

（三）中建卓越要加强对监理项目的安全管理工作，尤其对现场交叉作业情况进行细致检查，仔细排查安全隐患，及时制止违章作业行为，协助配合业主方做好安全生产工作，做到实时监理到位。
