淮南市潘集区张灯结彩灯具有限公司 “6·21”较大坍塌事故调查报告

省政府事故调查组

2024年6月21日10时2分许，淮南市潘集区发生一起钢结构厂房二层局部坍塌事故，造成5人死亡、7人受伤，直接经济损失385.78万元。

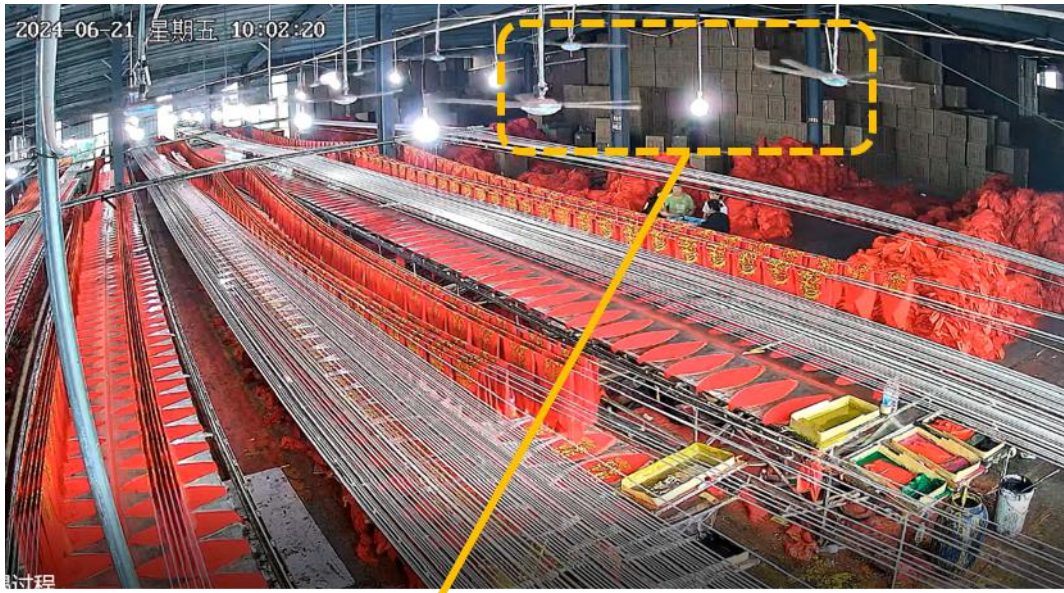
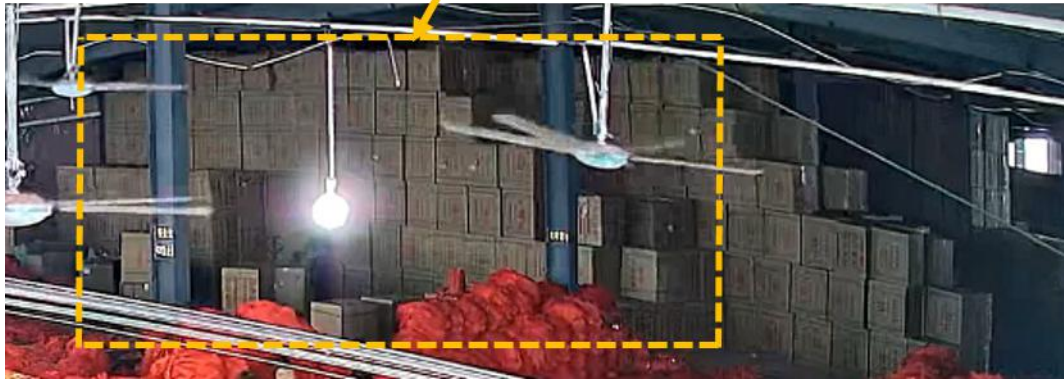
图 8 事故厂房二层坍塌区域货物堆放情况（事故发生前）

二层坍塌区域货物堆载情况：据调查，坍塌区域箱体码放高度为 6 层，堆放的货物主要为 80 型灯笼成品，成品灯笼包装纸箱尺寸为 $71 \times 55 \times 65$ 厘米，重量约为 25 千克（见图 8）。

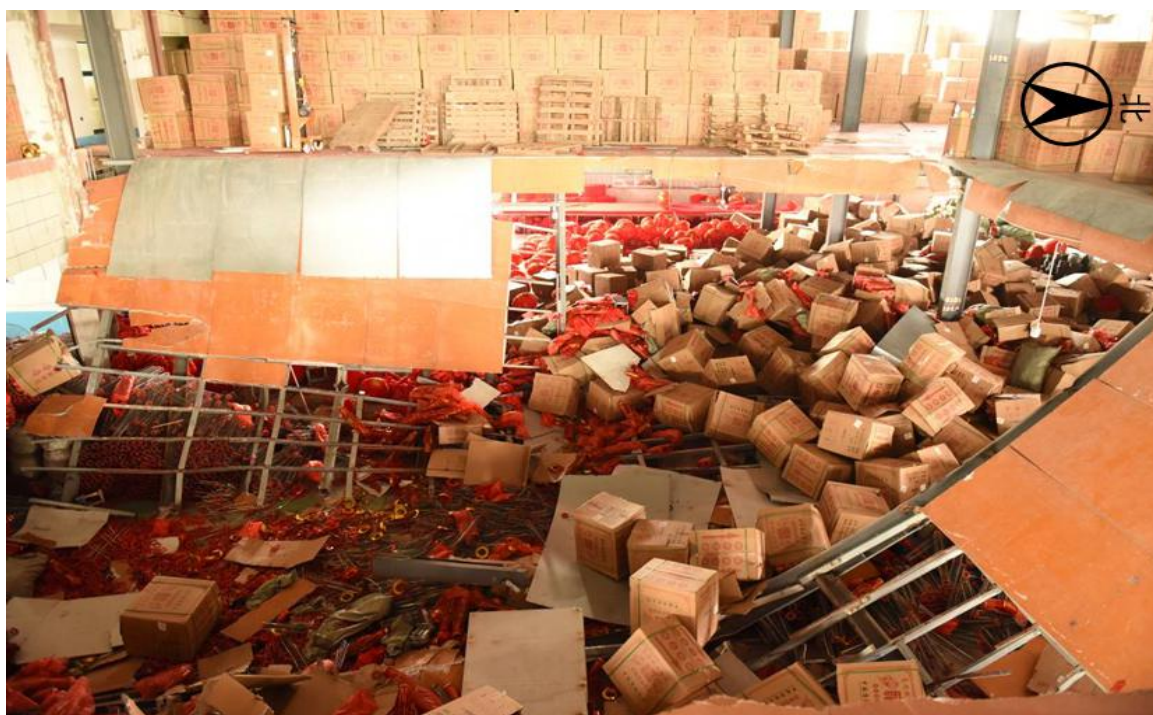
图10 二层坍塌区域（由东向西拍摄）

坍塌区域破坏情况：坍塌区域位于钢结构厂房二层南侧中部位置（4轴~6轴相交B~D轴区域），坍塌区域面积171.8平方米（见图10、图11），本区域为主次梁结构体系，由9根钢柱、3根主钢梁和一系列次梁构成。根据现场踏勘，4/（B~D）梁完好，该梁在B轴~C轴区域与次梁连接较为完好，其他区域主次梁连接处均发生破坏；5/（B~D）梁本身未发生断裂，与5轴交D轴钢柱连接较为完好，中部位置上翼缘弯折，和5轴交B轴钢柱连接处发生断裂脱落，该梁南端整体向西翻转；6/（B~D）梁完好，该梁与次梁连接处均断裂脱落。9根钢柱中，5轴交C轴新增钢立柱整体失稳变形，向南弯曲，并在柱中位置发生180度弯折。（见图12、13）。

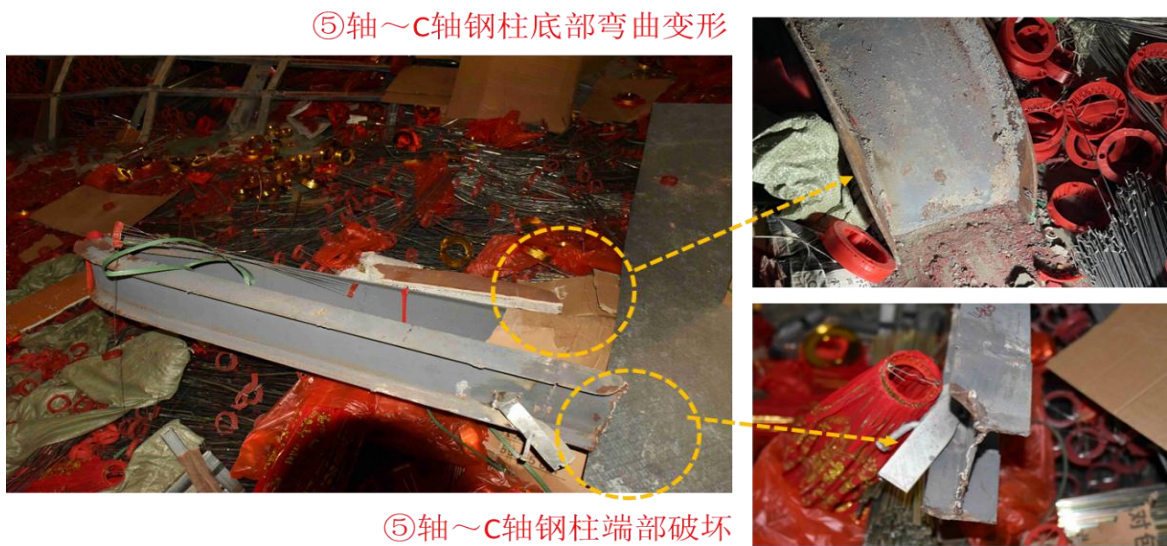
图 12 5 轴交 C 轴钢柱失稳破坏图

二层坍塌区域焊接情况：二层钢结构主钢梁与钢柱、次梁与主钢梁的连接方式主要为焊接连接，焊缝施工质量差，基本为点焊，焊接位置随意，基本都存在未满焊、未焊透、焊接不连续、点焊、漏焊、咬边、表面夹渣等缺陷。部分次梁上、下翼缘板未开坡口，主钢梁与钢柱连接面焊缝熔深未达到规范要求且腹板漏焊，次梁端部连接面存在随意切割现象，主钢梁与次梁填充焊接质量较差，焊缝内部存在夹渣，焊缝表面存在焊瘤，存在虚焊现象。其中，5轴交C轴新增钢立柱与5/(B~D)梁连接位置、5轴~B轴梁柱节点实际焊接位置仅做点焊，其余位置漏焊；(4~5)/(5/B)次梁、(4~5)/(1/B)次梁与主梁连接部位焊接位置仅做点焊，其余位置漏焊，其中(4~5)/(5/B)梁节点板脱落。(见图12、13、14)。

(4) 二层钢结构构件中, 次梁和增设钢柱的安全性相对更低, 次梁的受弯承载能力不足, 受剪承载能力受次梁连接方式和焊接质量影响(连接做法和焊接质量均不符合规范要求), 安全性和可靠性低, 会首先发生破坏; 钢柱的截面刚度不足, 平面外稳定性不足, 易受扰动失稳, 继而引起坍塌。

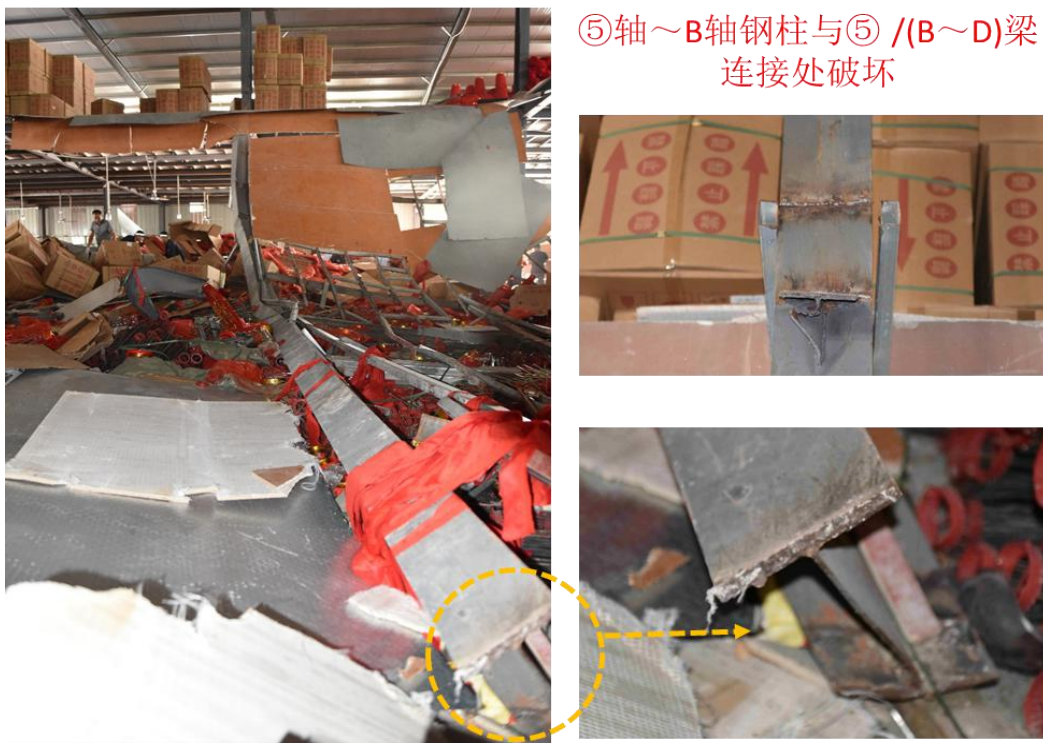
图 13 5/(B~D)梁破坏现场图

⑤轴~B轴钢柱与⑤/(B~D)梁
连接处破坏

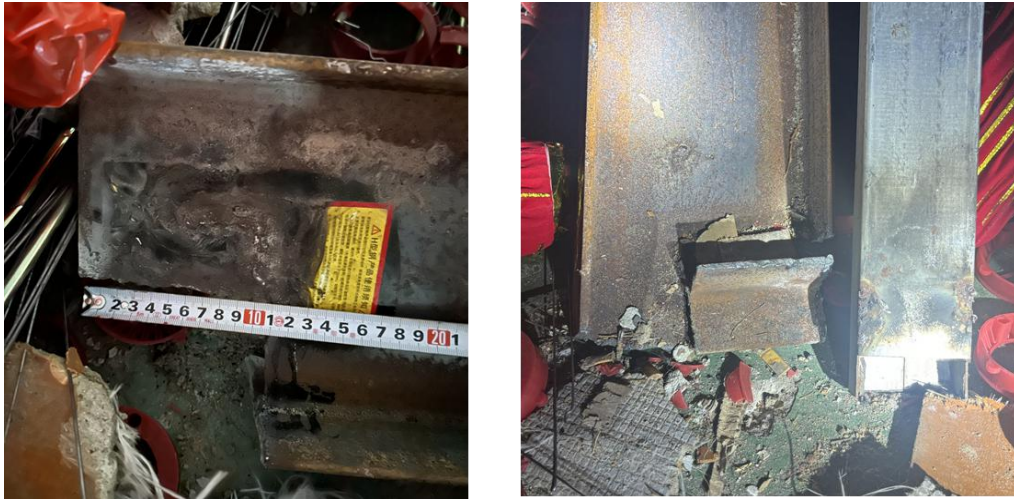
图 14 (4~5) / (5/B) 次梁 (左图)、(4~5) / (1/B) 次梁 (右图)

(5) 倒塌区域二层钢结构，因(4~5)/(5/B)的次梁通过节点板间断点焊方式与主梁进行连接，焊缝质量较差，不符合《钢结构工程施工质量验收标准》(GB50205-2020)相关要求。在上部堆载作用下该连接部位首先发生破坏，进而引起该区域内构件和连接相继失效、破坏，最终引发(4~6)/(B~D)区域的整体坍塌。

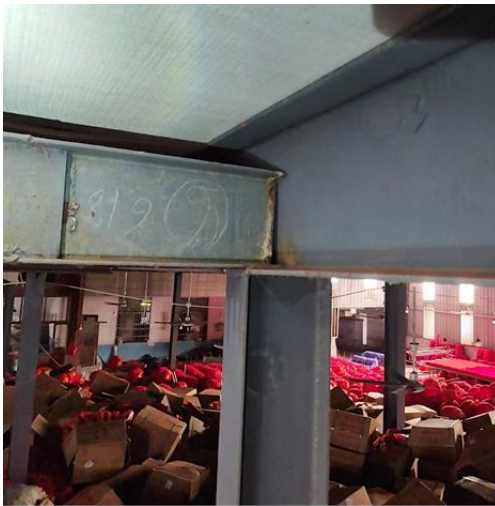
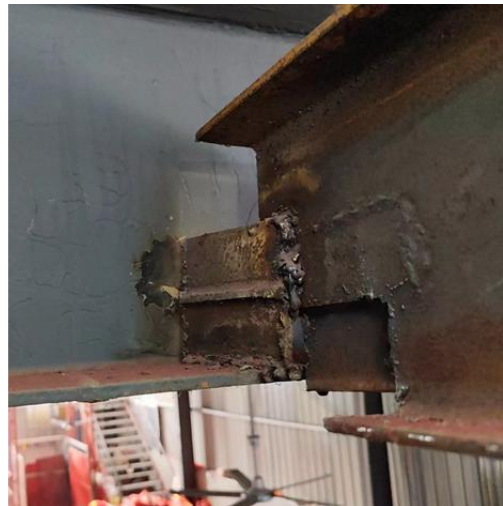
图 15 H200 钢次梁与主梁连接

二层其他区域焊接情况：二层新增钢柱柱顶顶撑于梁底，沿柱子腹板、翼缘间断点焊，底部直接坐于厂房混凝土地坪上，未做螺栓或焊缝连接。部分 H200 钢次梁直接放置于主梁下翼缘上方，在次梁下翼缘进行了少量点焊，次梁腹板和上翼缘位置未见点焊；其余 H200 钢次梁端部下翼缘及部分腹板做切口处理，切口边缘至主梁下翼缘边缘之外，主梁下翼缘上方设置约 100 毫米高 T 形节点板，与主梁点焊连接，次梁腹板与 T 形节点板单面点焊连接。H120 钢次梁通过点焊在主梁下翼缘上方的 100 毫米高 T 形节点板与主梁连接（次梁下翼缘与 T 形节点板点焊连接，次梁腹板与上翼缘均通过一矩形节点板与主梁腹板焊接连接）。双拼 C160 卷边槽钢次梁通过点焊在主梁下翼缘上方的 50 毫米高 L 形节点板与主梁连接（次梁下翼缘与 50 毫米高 L 形节点板点焊连接，沿次梁局部腹板高度与主梁腹板进行点焊连接）。（见图 15、16、17）。
