# 淮南市宏泰钢铁有限责任公司“6·15” 一般灼烫事故调查报告

2024年6月15日2时08分，淮南市宏泰钢铁有限责任公司（以下简称：宏泰钢铁公司）炼钢车间发生一起灼烫事故，造成1人死亡，直接经济损失约137.5万元。

调查组认定：宏泰钢铁公司“6·15”灼烫事故是一起因企业风险辨识与事故隐患排查不及时，工作人员违反操作规程作业造成的生产安全责任事故。

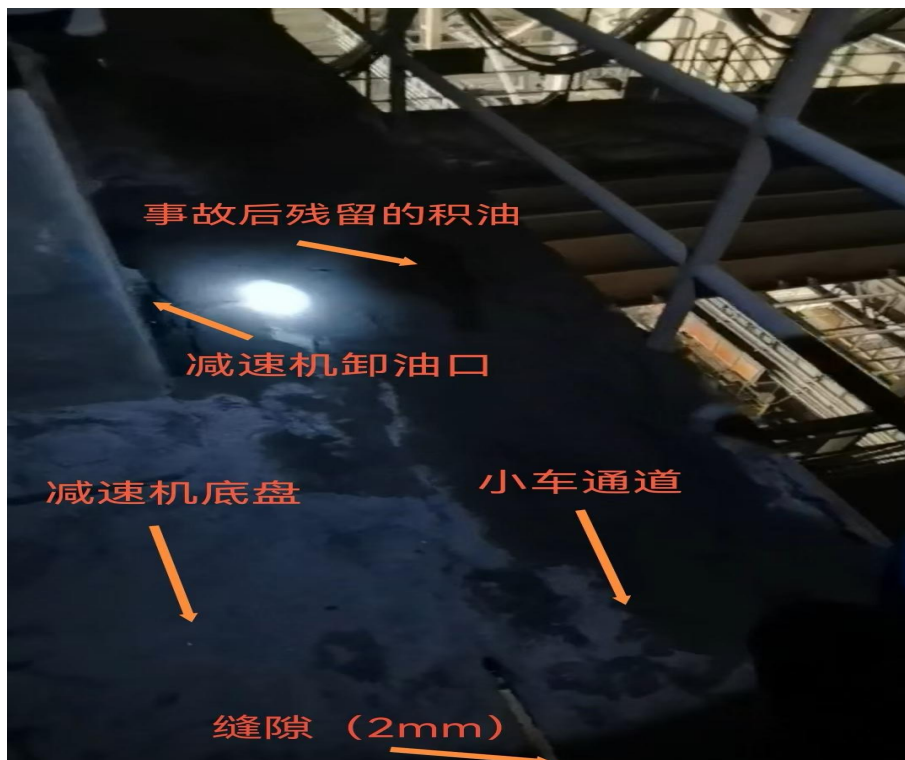
1. 经现场勘察，行车的小车主钩东侧减速机（以下简称：减速机）存在渗油（见图 2、3）；行车的小车通道上存在大面积积油，其背面油迹面积 1200mm\*800mm（见图 4）；事故钢包周边护栏及物件存在明显油迹（见图 5、6）。

图 2 行车减速机、通道及缝隙概况图

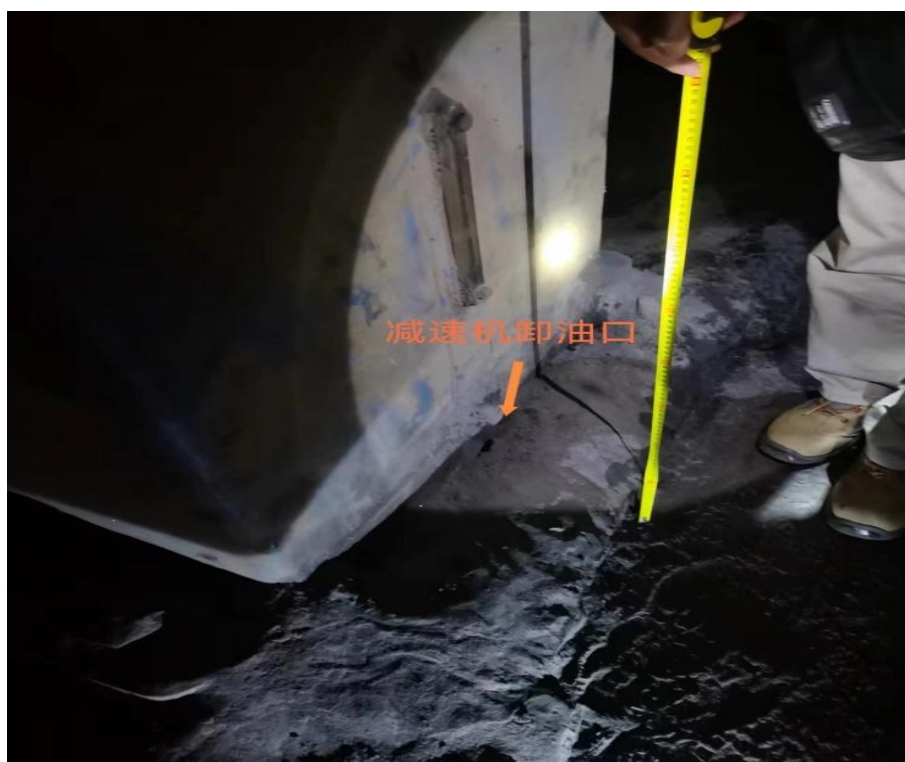
图 3 东侧减速机卸油口

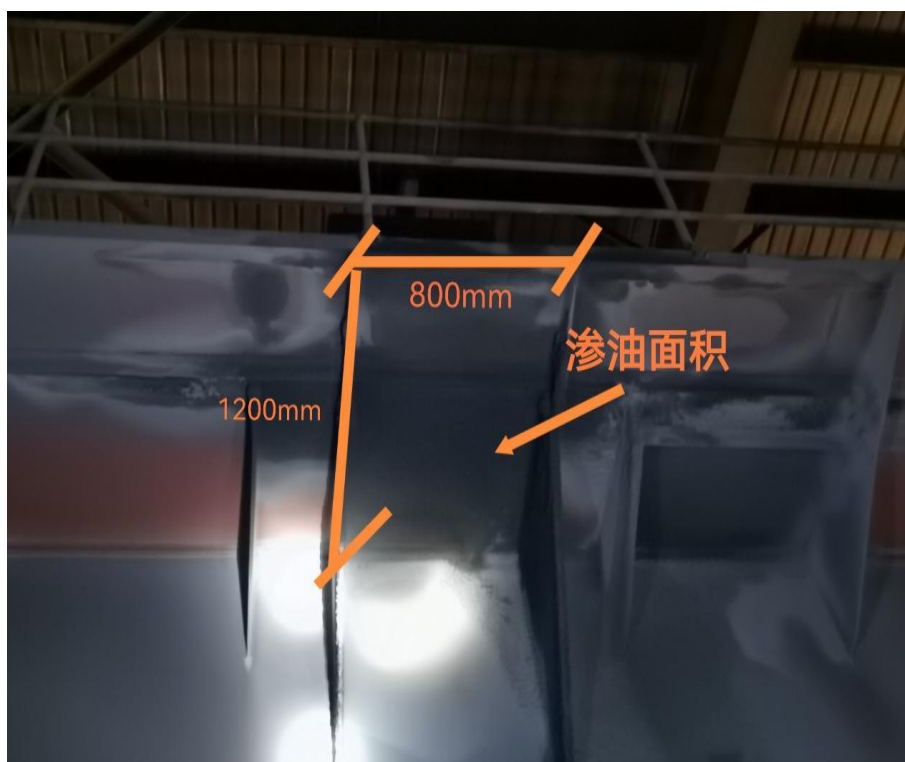
图 4 背面渗油面积

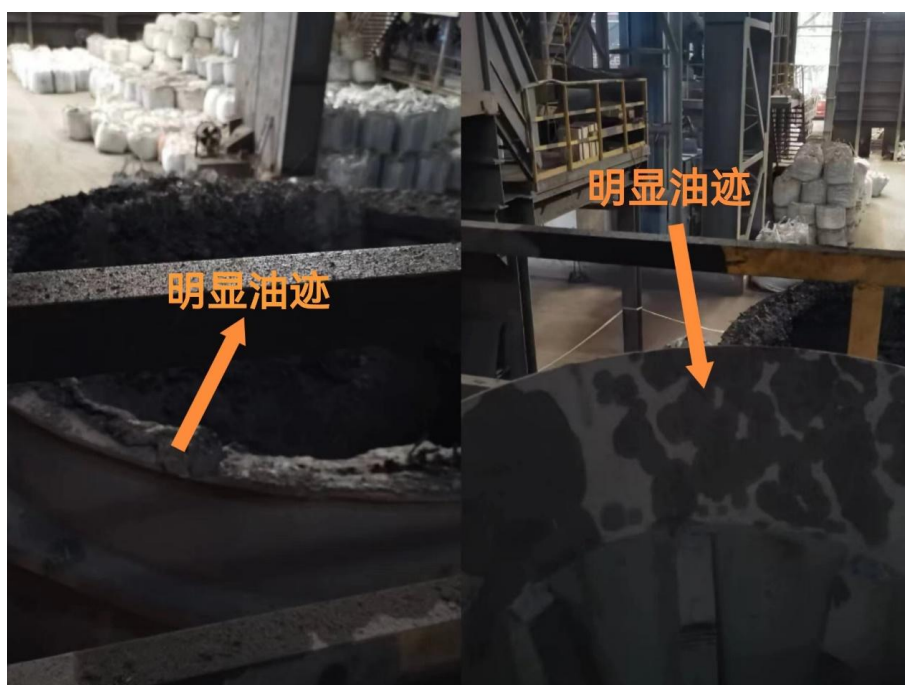
图 5 事故钢包附近明显油迹

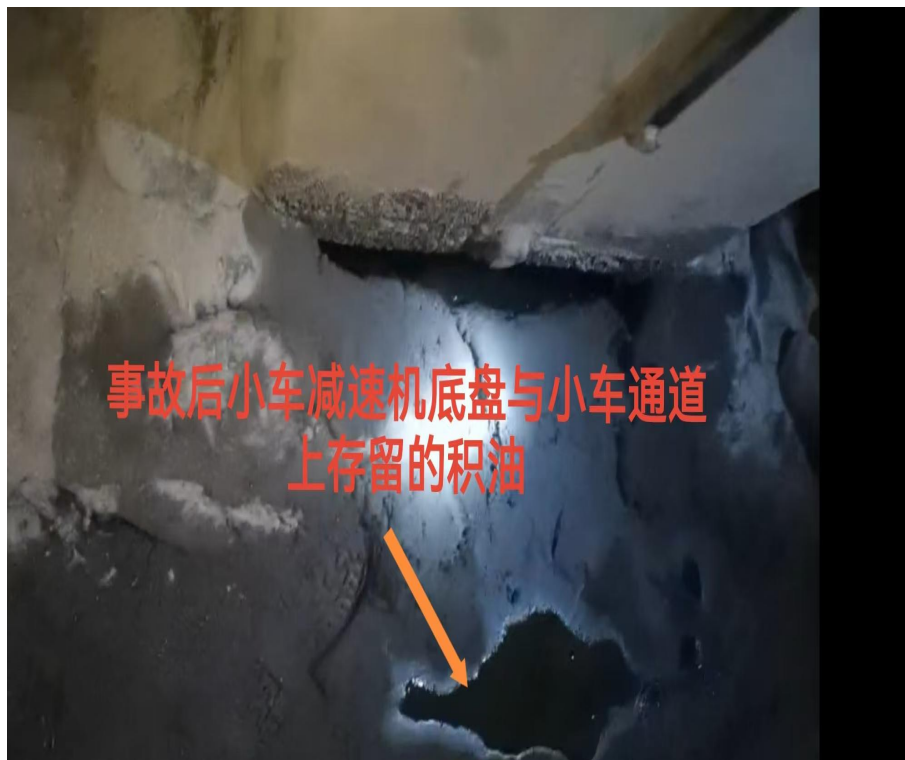
图 6 事故后小车减速机底盘与小车通道上存留的积油

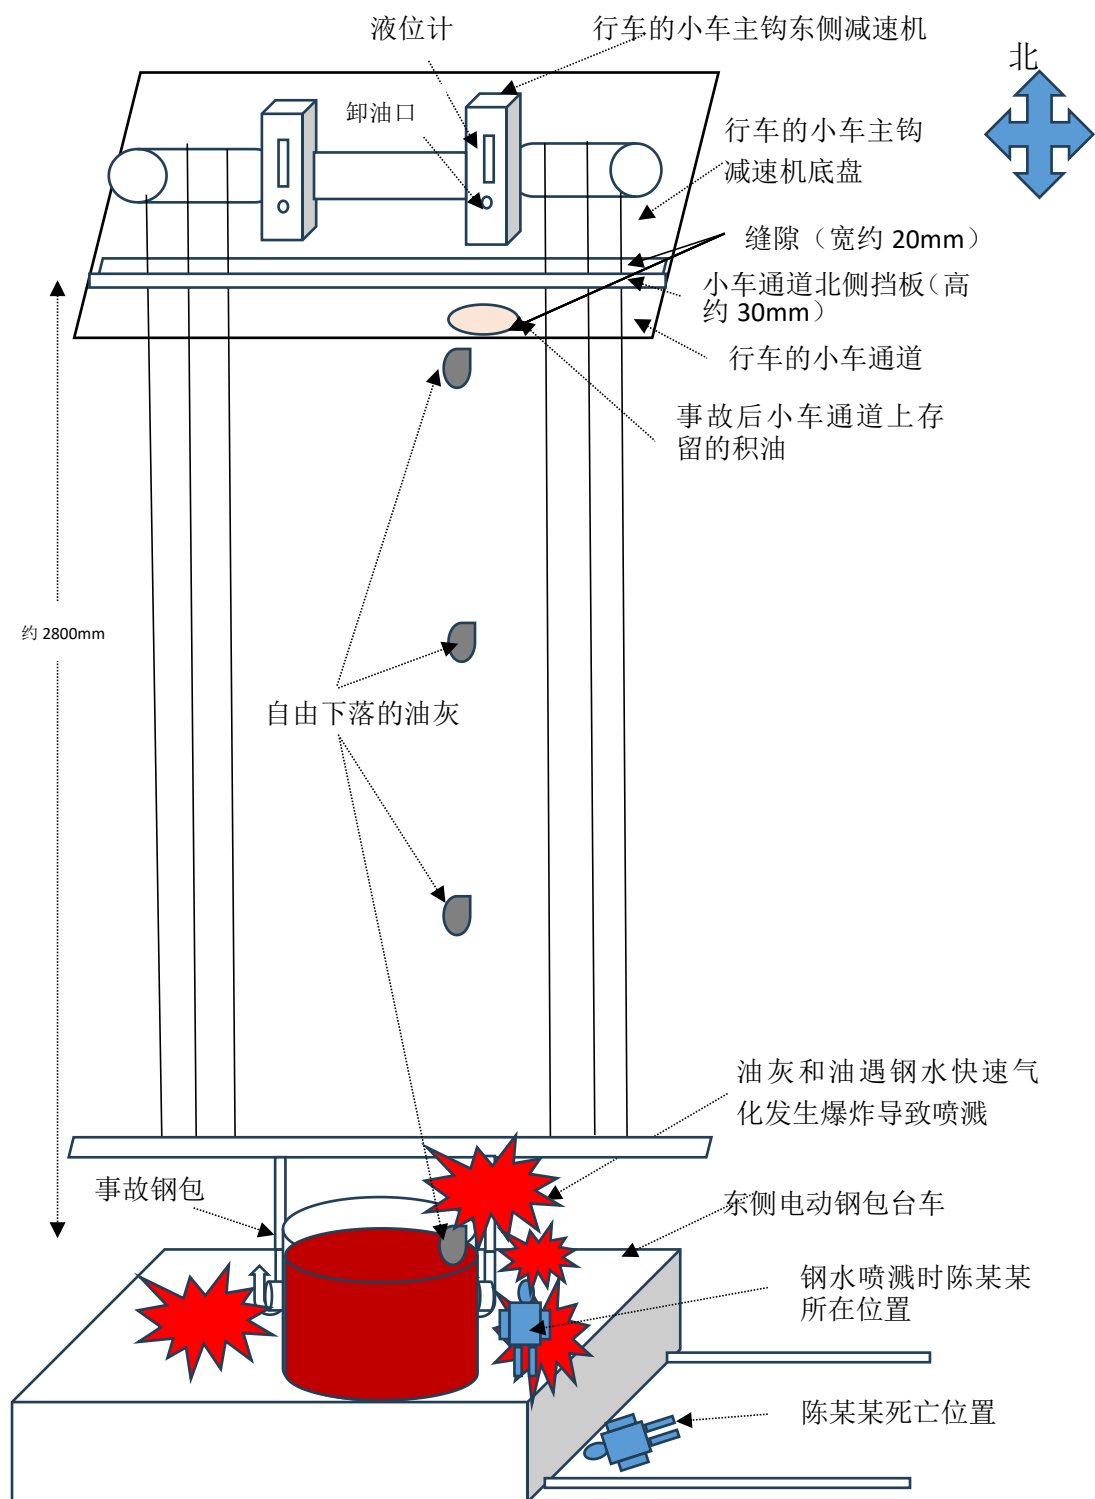
6 月 24 日，专家组对事故现场进行模拟还原，使掺了石灰粉的油灰混合物通过行车减速机底盘与小车通道之间的缝隙自由下落。随后，在下方事故钢包台车附近发现新的油灰带（东西 2000mm\*南北 1500mm），且该油灰带与钢包口东南侧有部分重叠。模拟还原结论：油灰和油，可以从行车减速机底盘与小车通道之间缝隙下落至涉事钢包内。

图 7 模拟事故简图

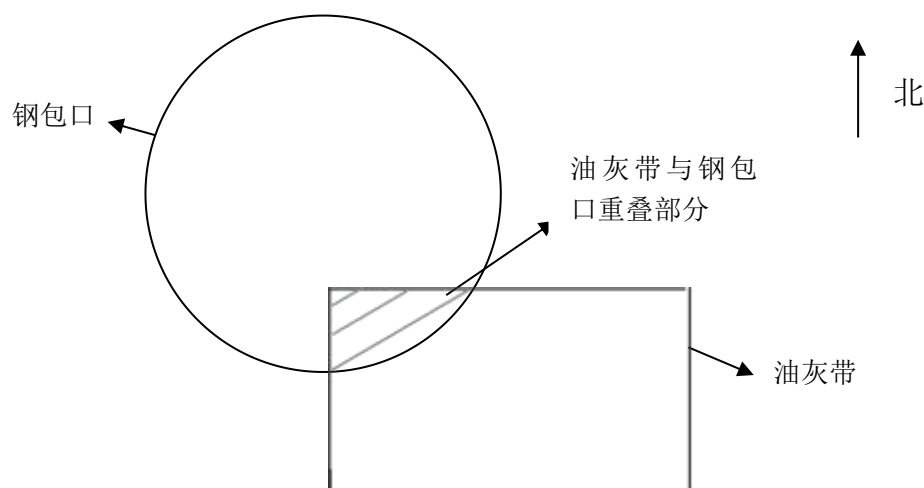
图 8 油灰带与钢包口东南侧的重叠部分

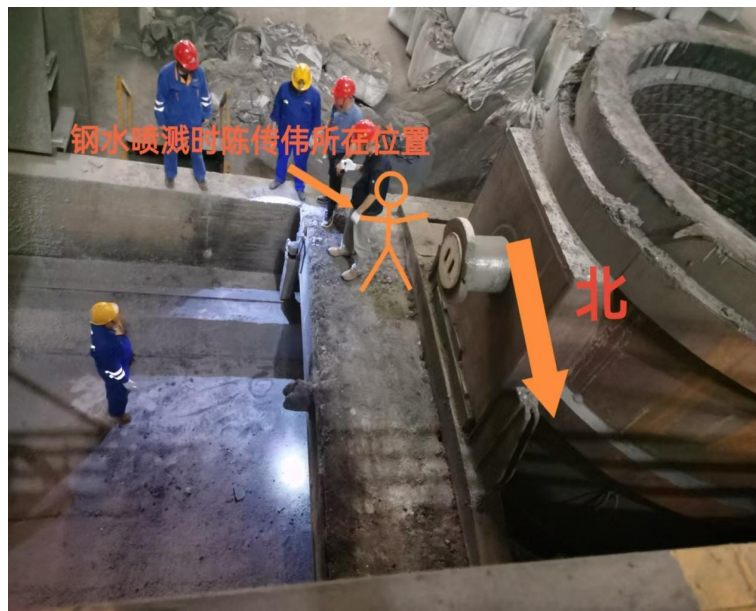
6月15日2时08分，盛有钢水的钢包通过上方行车冶金吊从西侧吊运至东侧钢包车，氩气工陈某某伟未佩戴耐高温安全帽、防热伤害手套、熔融金属飞溅防护服，在钢包尚未停稳脱钩时，违规提前走上东侧钢包车接氩气管。上方行车积存的油灰从行车减速机底盘与小车通道之间缝隙，下落至钢包内，瞬间气

化燃烧并引发钢水爆炸，导致陈某某被喷溅的钢水灼烫死亡（见图 9）。

图 9 事故发生时陈某某所在位置
