# 中晨宏远建设有限公司“2018.12.13”较大 施工坍塌事故调查报告

2018年12月13日上午9时30分左右，中晨宏远工程建设有限公司在淮南市田家庵区桂苑北村小区燃气管道安装施工过程中，引起围墙倒塌，造成1人当场死亡，2人经送医院抢救无效死亡，1人受伤。事故造成直接经济损失约400万元。

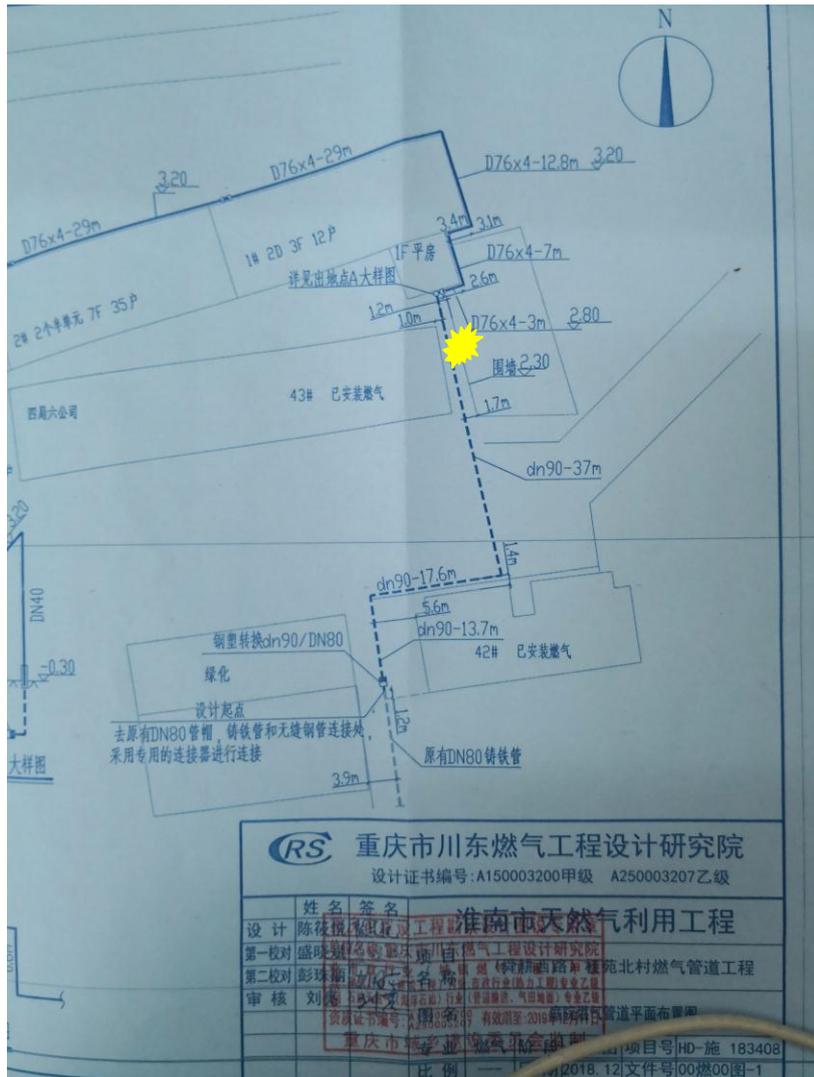
该项目《设计交底及图纸会审纪要》中记载有“严格按图施工”等记录，陈筱悦、杨同友、李德春、平昊均签字确认。据重庆市川东燃气工程设计研究院提供的该项目设计图纸标定，该事故点燃气管道埋设位置，应于倒塌围墙平行方向，距离倒塌围墙1.7米。经查，业主单位仅安排设计室人员与施工队伍进行了设计交底，施工单位擅自改变设计施工，监理单位未按设计监理，致使开挖敷设管道沟槽位置与设计位置不符，实际开挖位置为沿围墙开挖。
