淮南市潘集区张灯结彩灯具有限公司 “6·21”较大坍塌事故调查报告

省政府事故调查组

2024年6月21日10时2分许，淮南市潘集区发生一起钢结构厂房二层局部坍塌事故，造成5人死亡、7人受伤，直接经济损失385.78万元。

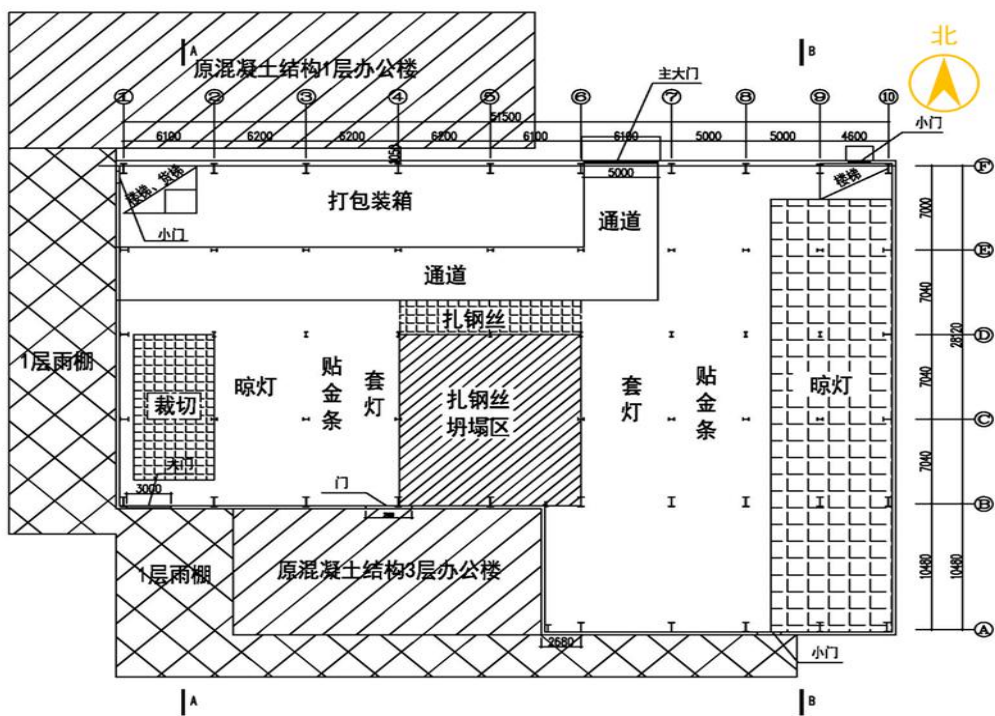
图 4 事故厂房一层平面布置图

厂房内部平面布置：事故钢结构厂房一层西北角有一楼梯和货梯，货梯东侧为打包装箱区。一层的西南角为裁切区域，由西往东分别为晾灯区、贴金条区、套灯区、扎钢丝区、套灯区、贴金条区和晾灯区。二层东侧为印花区，设有 4 条台板，其余区域均用于灯笼成品纸箱堆放，二层南北向设有两条运输通道，东西向有一条运输通道（见图 4、图 5）。

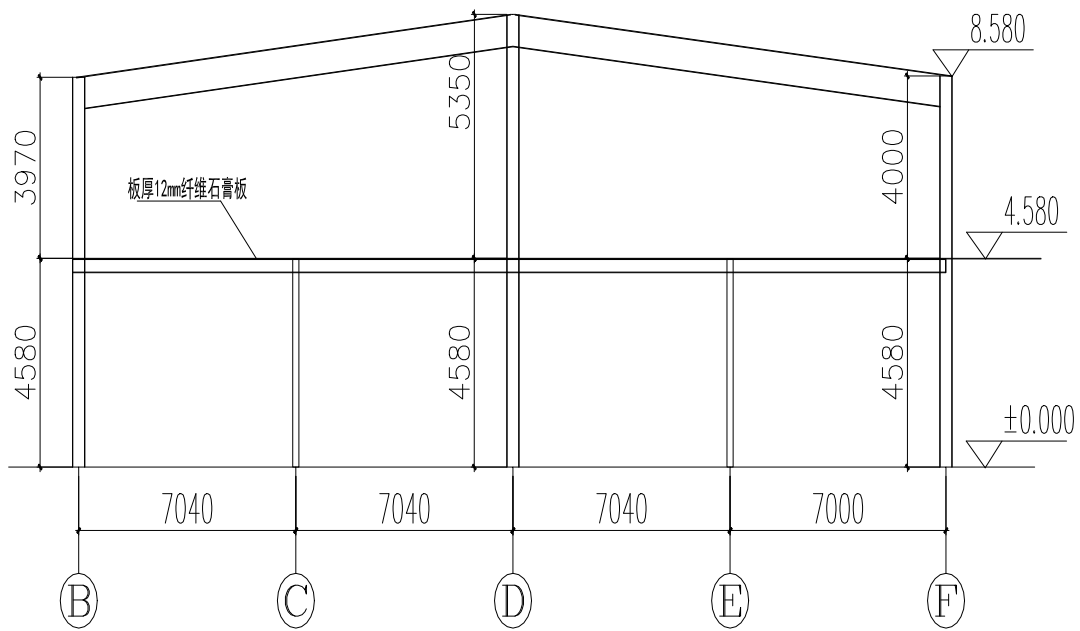
图 6 事故厂房 A-A 剖面图

厂房总体情况：事故钢结构厂房为门式刚架结构，檐口高度 8.5 米，屋脊高度 9.9 米，双坡屋面，柱距 4.6~6.2 米，单跨 14.0 米，平面尺寸南北向长 29.0 米，东西向长 52.0 米，东南角外凸尺寸为 10.7 米×23.8 米，实际占地面积 1773.2 平方米；一层层高 4.5 米，建筑面积 3546.4 平方米，屋面为彩钢板，二层为钢主次梁结构体系；厂房外墙 1.2 米以下采用砖砌结构，1.2 米以上采用彩钢板围护。

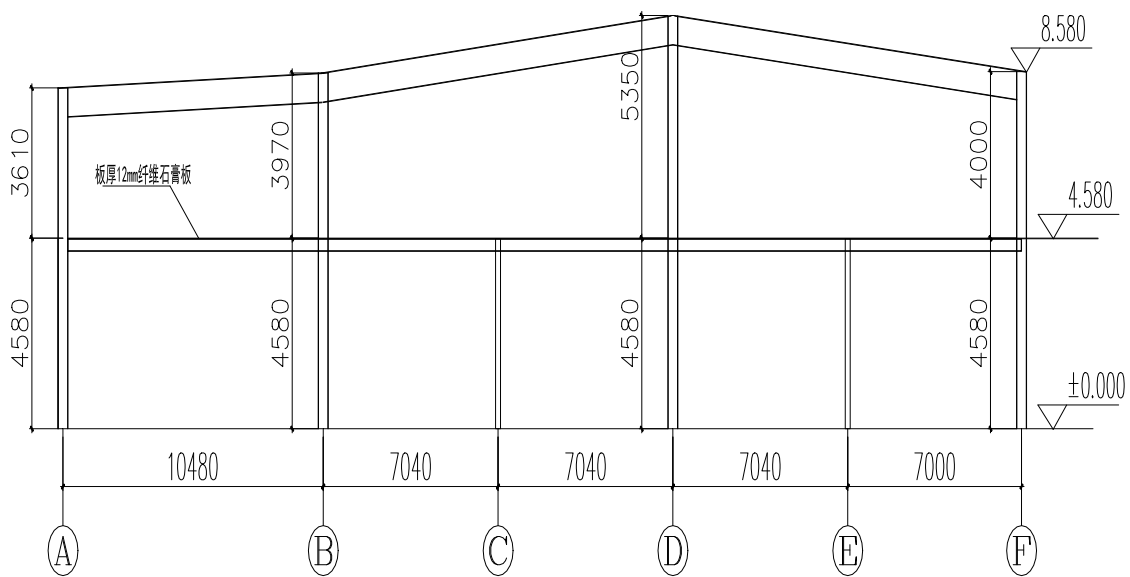
图 7 事故厂房 B-B 剖面图

二层钢结构横向每榀刚架设置一根约 14 米的通长 H 型钢梁（以下简称主钢梁），两端与两侧刚架柱相连，并在通长钢梁跨中（约 7 米处）设 1 根 H 型钢立柱，形成两跨连续主钢梁；纵向分别设置不同规格的次梁，与主钢梁连接。次梁上设置方钢龙骨，上方铺设纤维石膏板、镀锌铁皮，形成楼面。

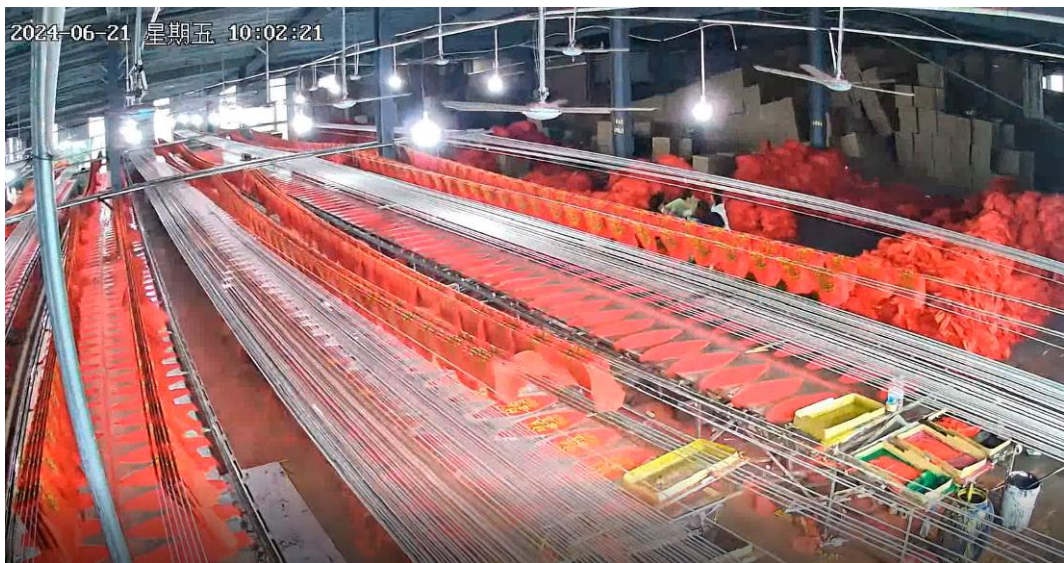
图 9 事故厂房二层坍塌区域货物堆放情况（坍塌瞬间）

二层坍塌区域货物堆载情况：据调查，坍塌区域箱体码放高度为 6 层，堆放的货物主要为 80 型灯笼成品，成品灯笼包装纸箱尺寸为 $71 \times 55 \times 65$ 厘米，重量约为 25 千克（见图 8）。
